IRRIGATORE ROTATOR R33

DESCRIZIONE

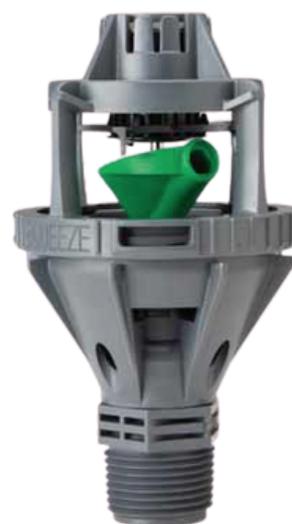
Mentre gli irrigatori di ottone sono soggetti a danneggiamenti e ostruzioni, e richiedono riparazioni dispendiose, l' R33 è facile da pulire, resistente, e un'eventuale riparazione o sostituzione richiede costi contenuti.

Non avendo un braccio di trasmissione, l'irrigatore non genera vibrazioni nell'asta. In più, l'R33 non presenta guarnizioni o cuscinetti esposti.

R33 è anche disponibile nel modello a bassa pressione, R33LP.
